## REQUALIFICAÇÃO E GESTÃO DE RIBEIRAS EM ÁREAS IRRIGADAS MEDITERRÂNICAS: APLICAÇÃO AO PERÍMETRO DE REGA DO EFMA

TESE APRESENTADA PARA OBTENÇÃO DO GRAU DE DOUTOR EM RESTAURO E GESTÃO  
FLUVIAIS

**MARIA HELENA NEVES BARBOSA**

2014

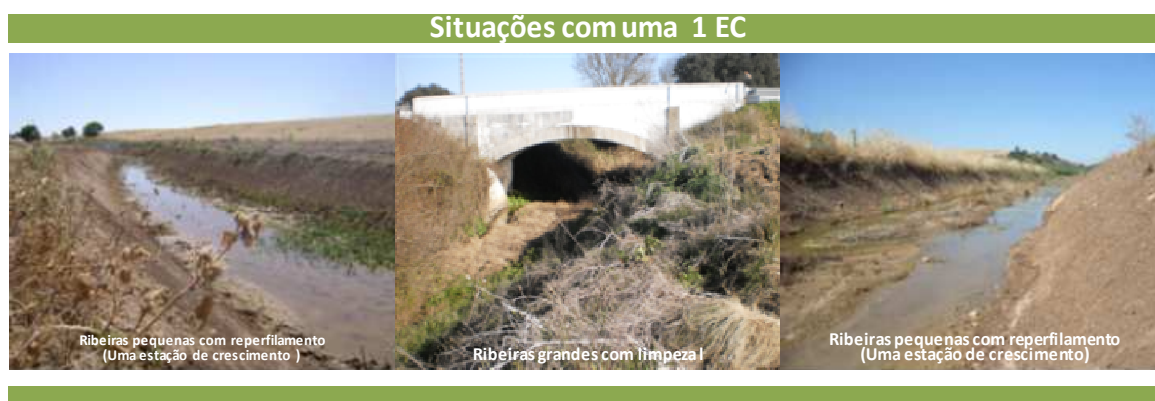
Após a requalificação das ribeiras, observaram-se efeitos significativos a nível da cobertura de vegetação, sobretudo em ribeiras pequenas, com variações da cobertura da vegetação das margens, taludes e rasto sobretudo após a intervenção de reperfilamento, e com variações significativas a nível da cobertura de vegetação das margens e taludes após a intervenção de limpeza de ribeiras grandes. Todavia, para o caso das ribeiras grandes, não se verificaram variações ao longo das estações de crescimento (figura 5.2).

**Figura 5.2** - Aspecto geral da cobertura de vegetação, após as intervenções em ribeiras pequenas e grandes um ano após a requalificação

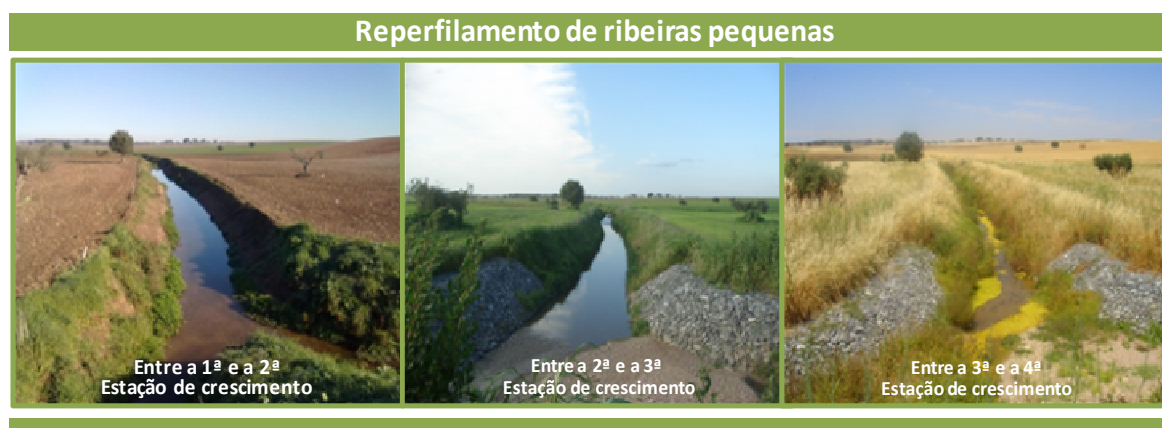
No reperfilamento em ribeiras do tipo pequeno, logo após esta intervenção observaram-se troços sem vegetação nas margens, taludes e rasto, pelo menos até à segunda estação de crescimento, no entanto, a partir desta, existe o restabelecimento da vegetação herbácea das margens, rasto e taludes, sobretudo nestes últimos (figura 5.3). Na 3ª estação de crescimento, de salientar, a ocorrência generalizada de troços com vegetação herbácea e arbustiva nas margens.

**Figura 5.3** - Evolução da vegetação entre estações de crescimento

Esta situação reflete a evolução e capacidade de resposta da vegetação, indicadora da sua capacidade de auto-regeneração, sobretudo da vegetação herbácea a partir da 2ª estação de crescimento, e da vegetação arbustiva a partir da 3ª estação de crescimento. A imagem 5.4 evidencia a presença de vegetação herbácea e arbustiva nas margens, em troços de uma ribeira já com mais de 3 estações de crescimento (ribeira pequena com reperfilamento, localizada no perímetro do subsistema Ardila).

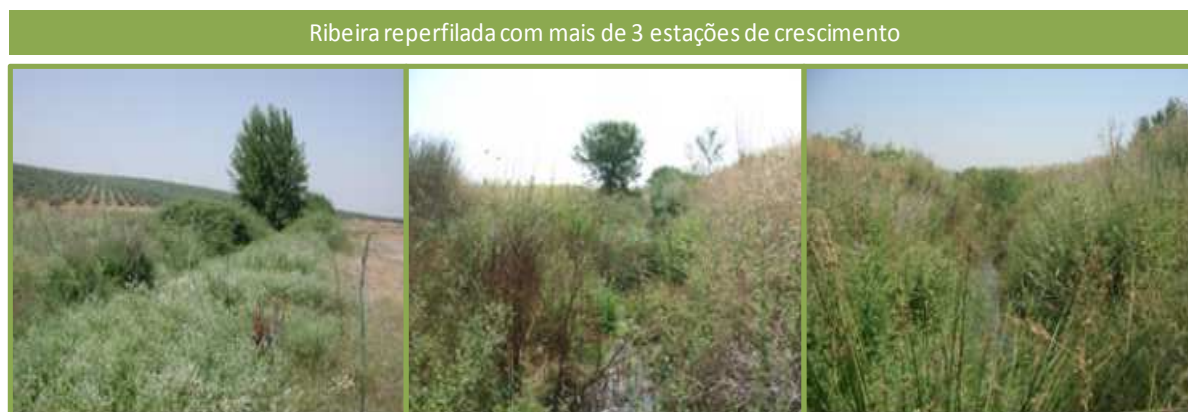
**Figura 5.4** - Cobertura da vegetação numa ribeira com mais de 3 estações de crescimento

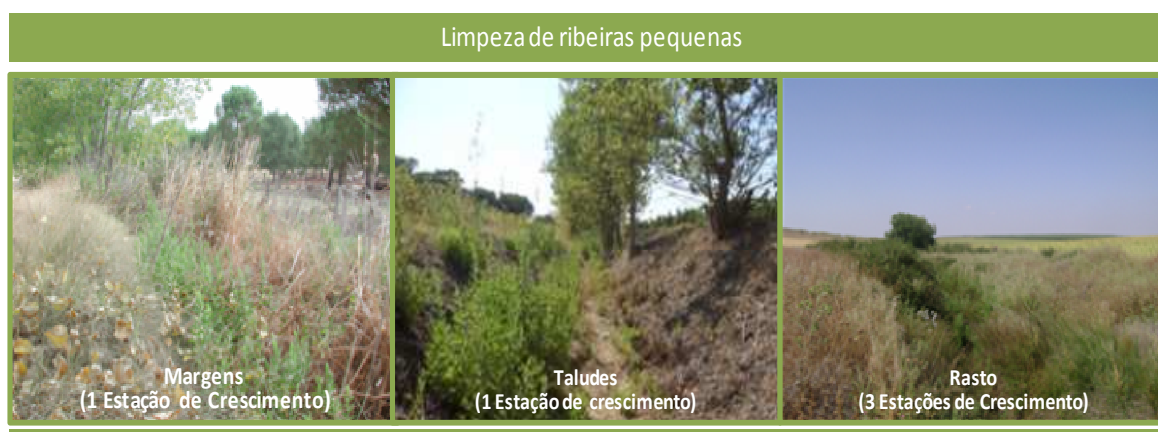
**Figura 5.5** - Evolução da vegetação após a limpeza e ao longo das estações de crescimento

Todavia, nas ribeiras pequenas com limpeza nunca há melhoria, a vegetação recupera logo após a intervenção, pelo que não há diferenças entre a situação antes e após a intervenção (Figura 5.5). Se o objetivo da requalificação de carácter hidráulico inclui o controlo da vegetação, verifica-se que apenas com o reperfilamento isso é possível, e mesmo assim, não é em todos os casos, e nunca com apenas a intervenção de limpeza.

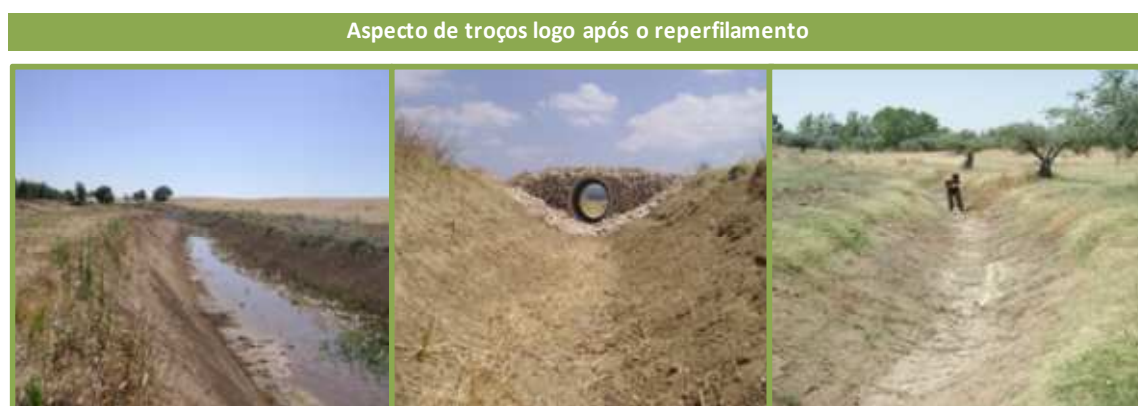
**Figura 5.6** - Troços logo após o reperfilamento

- Os efeitos da intervenção de reperfilamento em ribeiras pequenas evidenciam que logo após esta intervenção, existem secções de ribeiras sem cobertura de vegetação nas margens, taludes e rasto (Figura 5.6);

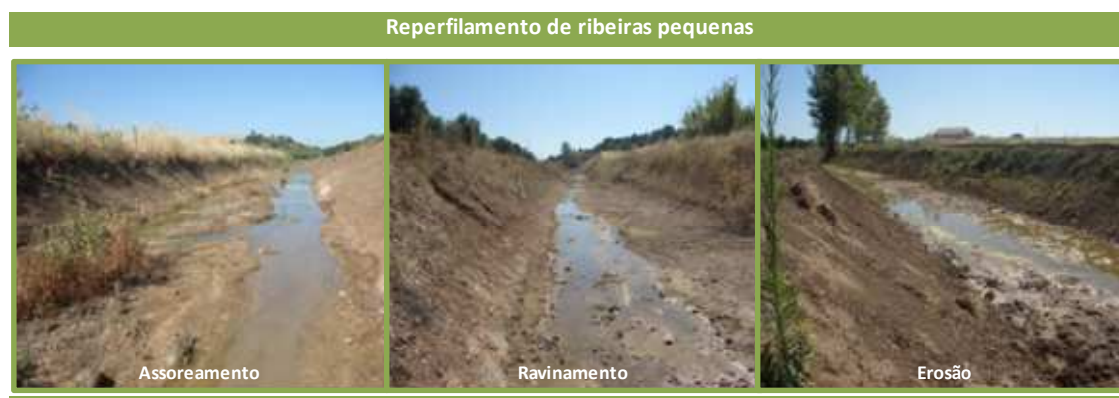
**Figura 5.7** - Situações de erosão, ravinamento e assoreamento em ribeiras pequenas

- As situações de assoreamento de ribeiras pequenas reperfiladas foram mais evidentes nos troços localizados a jusante (ilustrado na Figura 5.7);

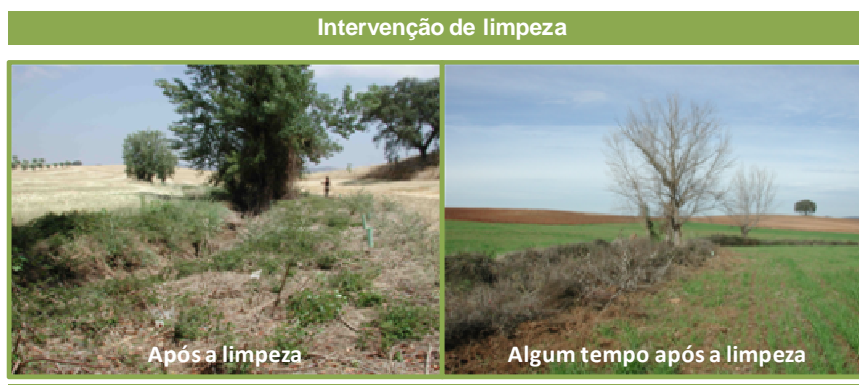
**Figura 5.8** - Aspecto da vegetação invasora presente entre a 1ª e 2ª estação de crescimento

- Embora ocorra diminuição de invasoras presentes (canas e silvas), para as intervenções de limpeza e reperfilamento de ribeiras pequenas, já para as ribeiras grandes intervencionadas por limpeza não se observaram diferenças significativas ao longo das estações de crescimento, evidenciando a resistência destas espécies de carácter invasor, associada ao sistema radicular rizomatoso e à ocupação do espaço disponível. O exemplo seguinte (figura 5.8) ilustra uma limpeza de silvas num troço de ribeira pequena, e dois anos após a intervenção volta a recuperar;

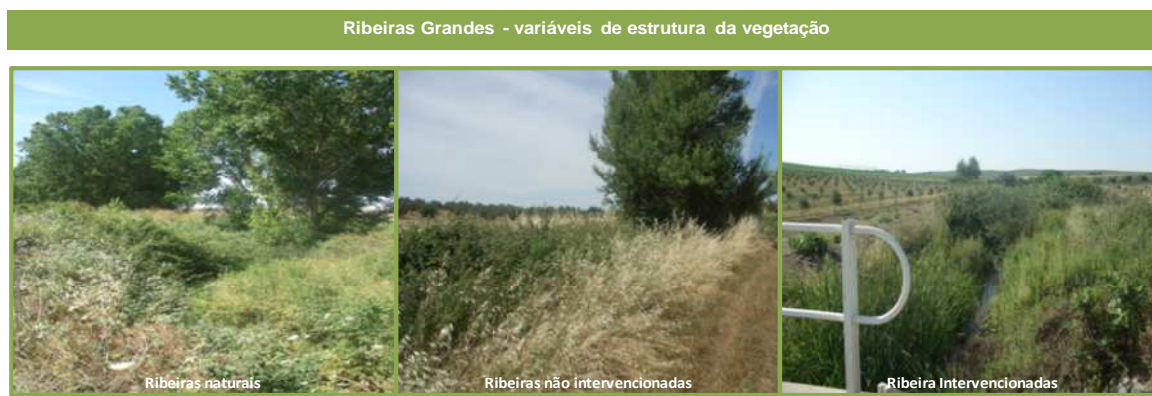
**Figura 5.9** - Cobertura de vegetação em ribeiras grandes: naturais, não intervencionadas e intervencionadas

naturais, em contrapartida com as ribeiras não intervencionadas e intervencionadas onde predomina a vegetação herbácea e arbustiva nos taludes, embora pontualmente ocorram exemplares de vegetação arbórea nas margens destas ribeiras (Figura 5.9). Ou seja, as ribeiras naturais apresentam galeria ribeirinha (ainda ou estreita) e as de zonas agrícolas não apresentam estrato arbóreo, em especial as intervencionadas.

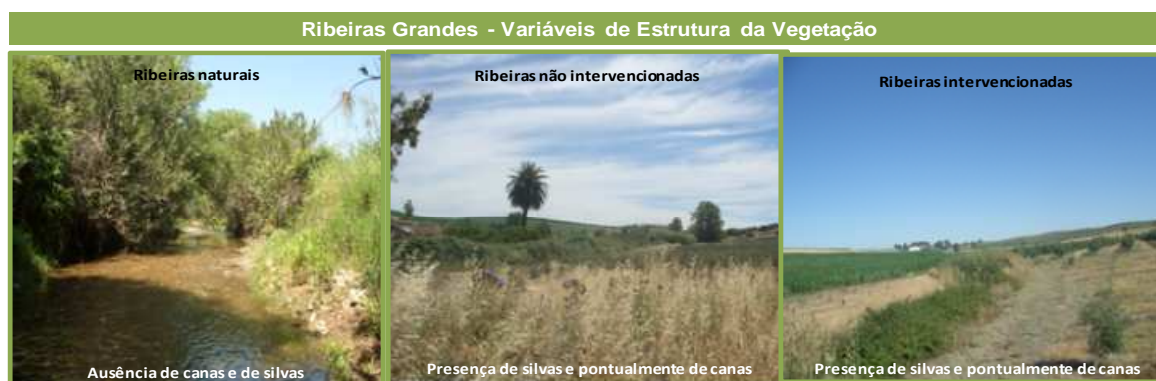
**Figura 5.10** - Presença de invasoras em ribeiras grandes: naturais, não intervencionadas e intervencionadas

No que concerne à presença de invasoras, as ribeiras naturais distinguem-se das ribeiras agrícolas por não apresentarem canas e silvas (Figura 5.10).

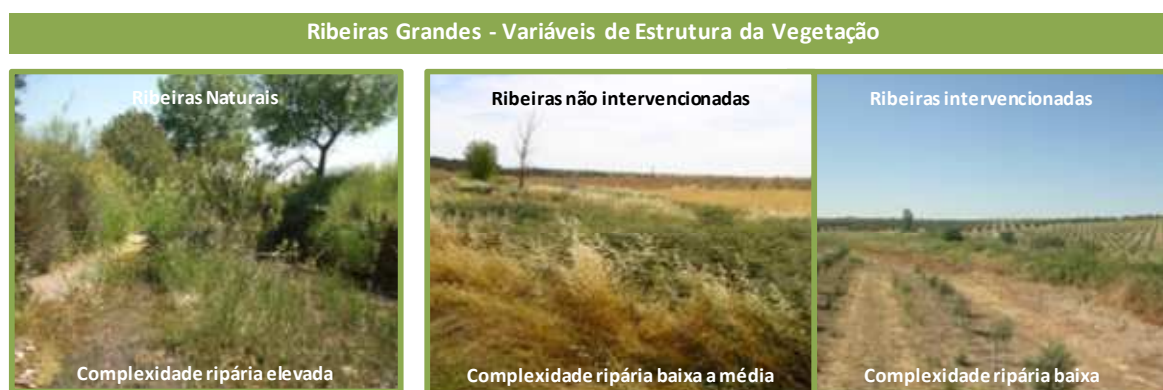
**Figura 5.11** - Complexidade ripária em ribeiras grandes: naturais, não intervencionadas e intervencionadas

As ribeiras naturais apresentam uma complexidade ripária média a elevada, situação distinta do observado nas ribeiras agrícolas, onde a complexidade ripária foi classificada como baixa a média na maioria dos troços de ribeiras não intervencionadas, e de baixa a baixa a média nos troços de ribeiras intervencionadas (vd. figura 5.11). Entre ribeiras agrícolas, não intervencionadas e intervencionadas, não se registaram diferenças significativas a nível das variáveis associadas à estrutura da vegetação.

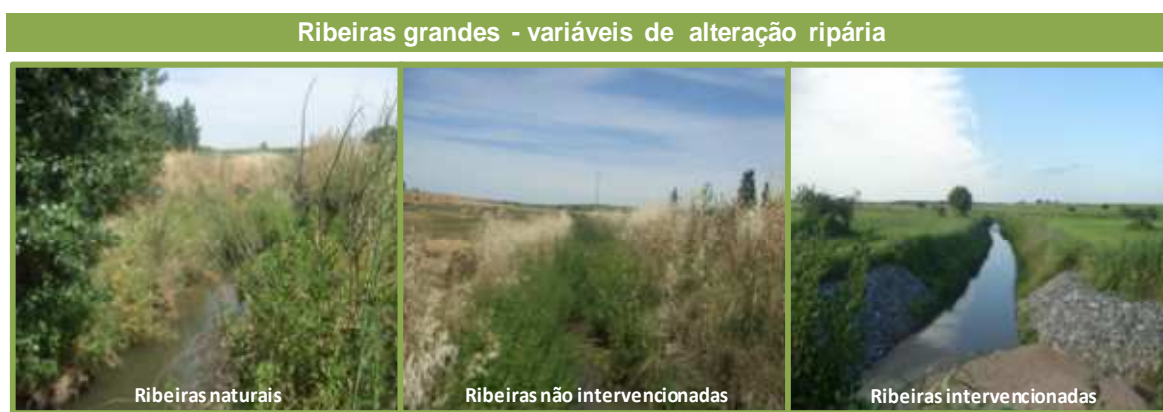
**Figura 5.12** - Variáveis de alteração ripária em ribeiras grandes: ribeiras naturais, não intervencionadas e intervencionadas

As diferenças obtidas entre ribeiras naturais e agrícolas foram pouco consistentes a nível da variável erosão, ravinamento e assoreamento, no entanto verificou-se ocorrência pontual deste tipo de situações em ribeiras intervencionadas, em contraste com o observado nas ribeiras naturais e não intervencionadas, onde este tipo de situação não se presenciou (Figura 5.12).

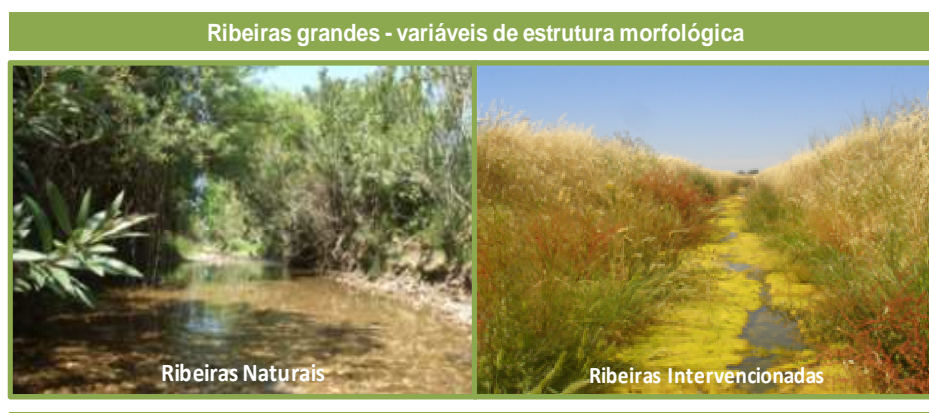
**Figura 5.13** - Variáveis de estrutura morfológica em ribeiras grandes

Destacam-se diferenças significativas para as variáveis de estrutura morfológica entre ribeiras naturais e intervencionadas. Apresenta-se a figura seguinte que exemplifica as larguras de secção e leito e altura de secção observadas nas referidas ribeiras (Figura 5.13). Saliente-se as diferenças de substrato, muito assoreado nas ribeiras agrícolas, e com a água turva com fortes indícios de eutrofização.

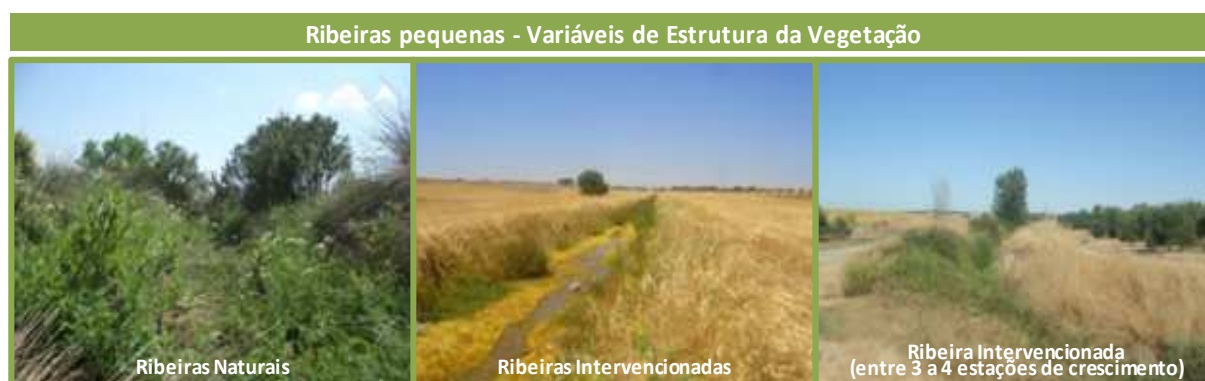
**Figura 5.14** - Cobertura de vegetação das margens, taludes e rasto em ribeiras pequenas: naturais e intervencionadas

As diferenças devem-se sobretudo à existência de exemplares do estrato herbáceo, arbustivo e arbóreo nas margens e taludes de ribeiras naturais, enquanto nas ribeiras intervencionadas a maioria dos troços estudados evidenciaram estratos de vegetação herbácea nas margens e taludes (Figura 5.14).

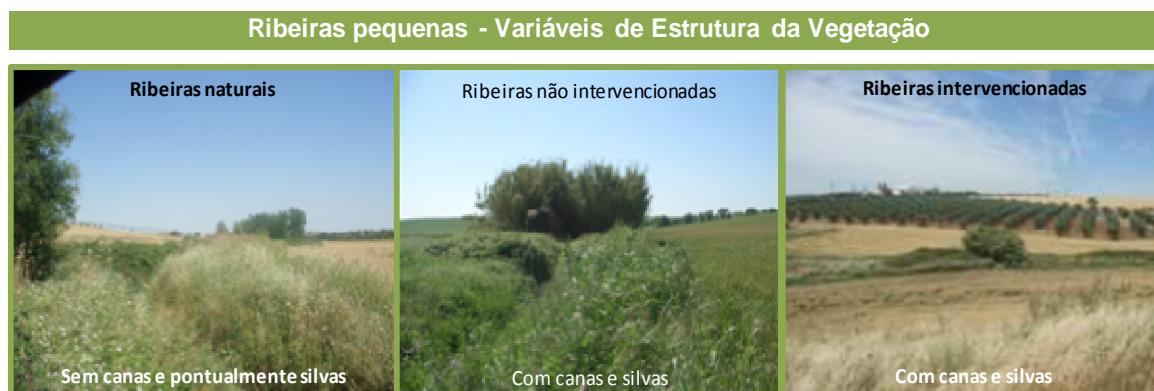
**Figura 5.15** - Presença de invasoras em ribeiras pequenas: naturais, não intervencionadas e intervencionadas

Nas ribeiras naturais de tipo pequeno estudadas não se observou a presença de canas, tendo-se verificado apenas a presença pontual de silvas. Já nas ribeiras intervencionadas, foi registada a presença de canas e silvas, bem como nas ribeiras não intervencionadas (Figura 5.15).

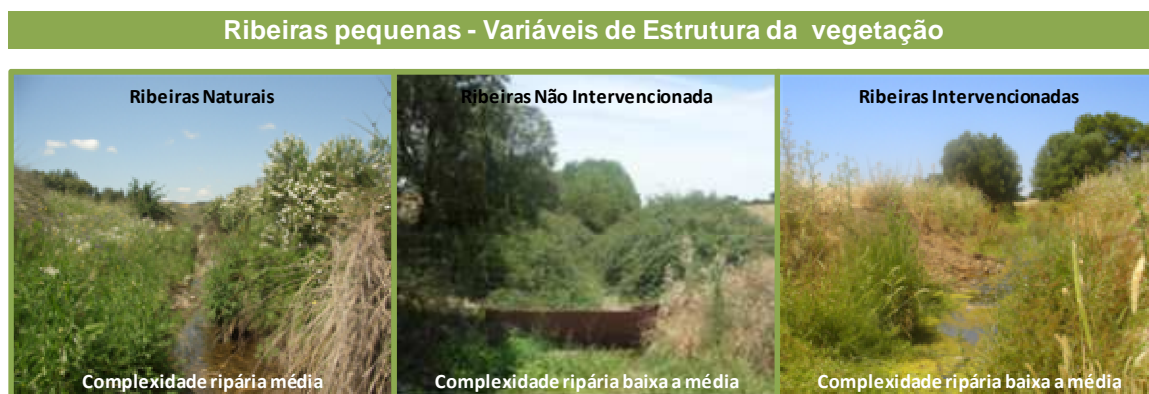
**Figura 5.16** - Complexidade ripária em ribeiras pequenas: naturais, não intervencionadas e intervencionadas

Nas ribeiras, nas ribeiras naturais do tipo pequeno a complexidade ripária foi de grau médio, e de grau baixo a médio nas ribeiras intervencionadas (Figura 5.16).

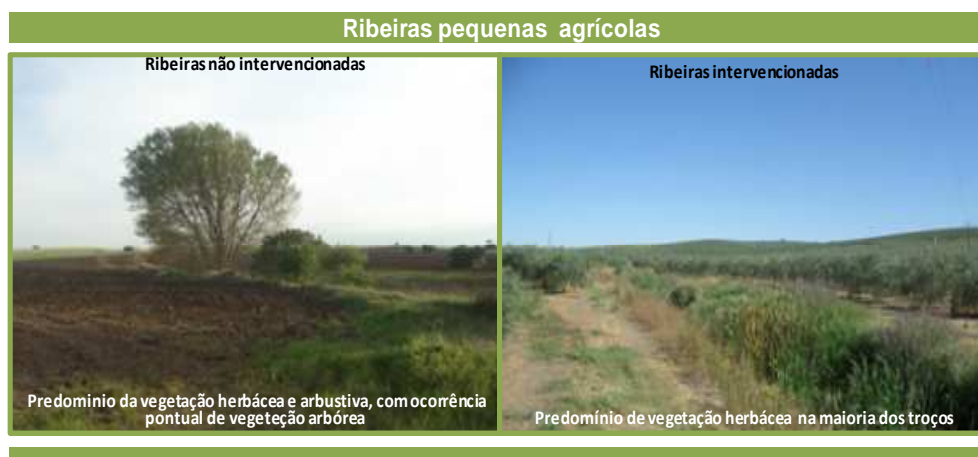
**Figura 5.17** - Cobertura de vegetação nas margens e taludes de ribeiras agrícolas

Em termos de estratos de vegetação presente, verifica-se que as ribeiras agrícolas intervencionadas apresentam na grande maioria dos troços vegetação herbácea nas margens e taludes, e as ribeiras não intervencionadas apresentam vegetação herbácea e arbustiva nas margens e taludes, verificando-se pontualmente ainda a ocorrência de exemplares de porte arbóreo (Figura 5.17).
